Supervision Report

Client : KCIPC

2021
1007

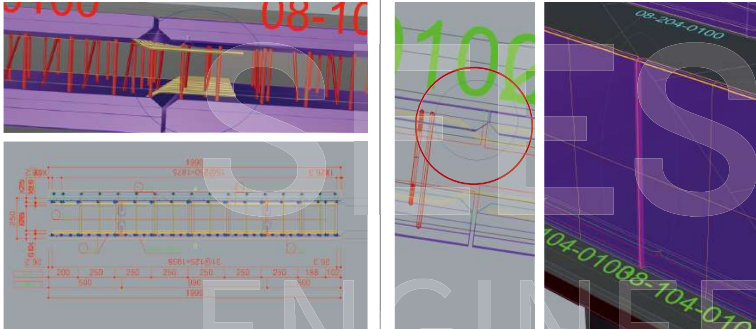
벽체 간섭 및 오류		
No.	02	03
위치 (H\단면 좌표표기입)	08-101-0100 4개, 08-101-0200 4개	08-104-0102, 08-104-0103
검토 내용 (문제제기)	제작상세도면대로 배치를 할 시 코브라와 S-Bar의 간섭이 생김	배치도와 제작상세도면의 벽체 형태가 다름. 제작상세도면대로 생산시에는 간섭이생김.
사진

작업 내용	08-101-0200 제작상세도면이 미러가 된 결과 추정 벽체제작상세평면도(08-101-0200) 수정요청	벽체제작상세평면도(08-104-0103) 수정요청
비고	총 8개의 철근 간섭	-

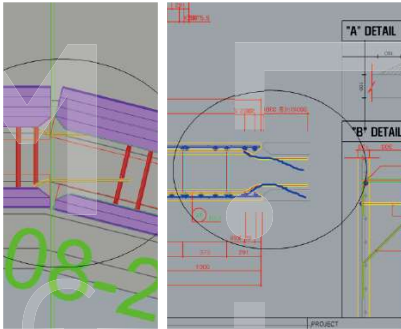
벽체 간섭 및 오류	
04	
8-201-0201, 08-205-0101	
벽체의 연결점에서 코브라철근 형태가 바뀌어야함 간섭이 생김

벽체제작상세평면도(08-201-0201) 수정요청	
-
